# 济源柿槟实业有限公司

## “11·4”一般淹溺事故调查报告

2025年11月4日8时36分左右，济源柿槟实业有限公司综合回收车间在停产清理脱硫循环水池期间发生一起淹溺事故，造成2人死亡，直接经济损失300余万元。

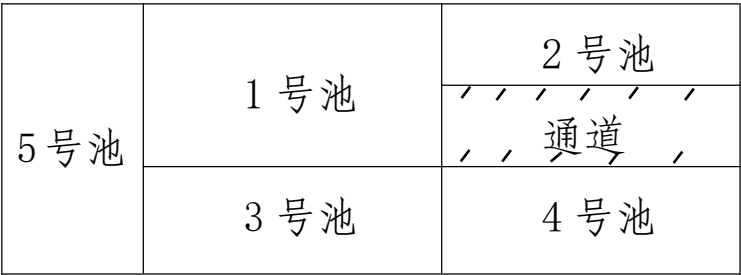
图 1 脱硫脱硝循环水池示意图，  
为便于说明标注为 1-5 号池

柿槟实业综合回收车间脱硫脱硝循环水池共 5 个，其中 1 号池( 事故发生池 )为脱硝塔循环水池，池长约 3.5m, 宽约 3.5m, 深约 3m; 3 号和 4 号池为脱硫塔循环水池；2 号池为清水池。通道宽约 1 米，长约 3 米。（脱硫脱硝循环水池示意图如图 1，现场情况见图 2、图 3）。

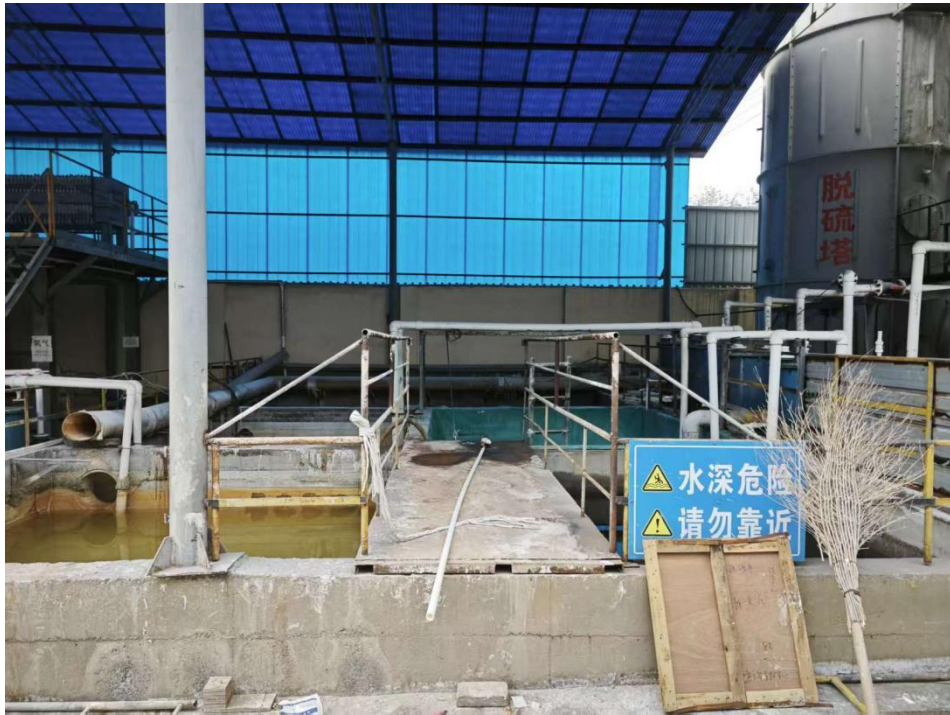
图 2 现场照片

1. 腾宏公司。安全管理不到位，未设置安全管理机构或配备专职安全员，安全管理规章制度和操作规程不健全，有限空间作业管理不到位，日常安全管理依赖柿槟实业。同时，企业未有效落实生产安全事故隐患排查治理制度，未及时发现并消除水池清理作业安全风险。重要危险点临边临口的安全防护措施不到位，企业循环水池走道缺少挡脚板。企业用工管理不到位，重要工作岗位用工年龄偏高，从业人员身体状况较差，企业风险辨识不到位。
