# 济源市德鸿尚院“11·26” 一般高处坠落事故调查报告

2025年11月26日8时左右，济源市德鸿尚院项目地下室入口雨棚打胶时，发生一起高处坠落事故，造成1人死亡，直接经济损失150余万元。

经调查认定，济源市德鸿尚院“11·26”高处坠落事故是一起因违章作业造成的一般瞒报生产安全责任事故。

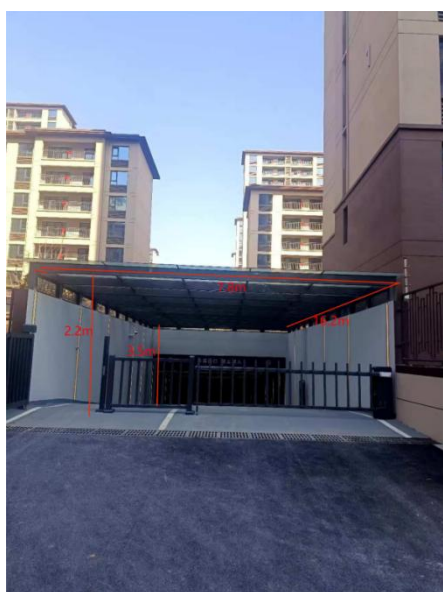
图 1

事故发生地位于济源市文博路与科工路交叉口东北角德鸿尚院项目3#地下车库雨棚施工现场，雨棚顶部采用钢化夹胶玻

璃，平面尺寸 7.8m×16.2m，高度（入口最低处 2.2m，里面最高处 5m，详见图 1）。雨棚顶共需安装 50 块玻璃（玻璃尺寸 1460mm×1700mm），截至事发前已安装 32 块玻璃，还有 18 块玻璃未安装，聂\*\*（死者）站立位置离地面高度 2.7m，坠落前站立位置旁边的玻璃还未安装，雨棚周围及下方未设置防坠落安全措施。

事故直接原因是：作业人员违规违章作业，未按要求佩戴使用劳动防护用品；登高作业没有按要求使用相应具有稳固可靠落脚点的登高工具或设备。

1. 领越金属制品要全面汲取事故教训，切实履行安全生产主体责任，防止类似事故发生。一是要加强安全生产教育和培训，保证从业人员具备必要的安全生产知识，掌握本岗位的安全操作技能，了解事故应急处理措施。二是要建立健全安全生产规章制度和操作规程，加强安全检查，做好临边作业安全防护措施，及时消除生产安全事故隐患。三是为从业人员提供符合国家标准或者行业标准的劳动防护用品，并监督、教育从业人员按照使用规则佩戴、使用，遵守操作规程，杜绝违章作业行为。
