# 济源济洛高速“12·12”一般道路交通事故调查报告

2023年12月12日19时38分至19时58分约二十分钟的时间内，济源市济洛高速东半幅K22+200米砚瓦河桥桥面连续发生多起涉及多车相撞并引发车上所载货物爆燃的交通事故，该事故共造成5人死亡、8人受伤，所涉十一辆车及车载货物（物品）过火烧毁。

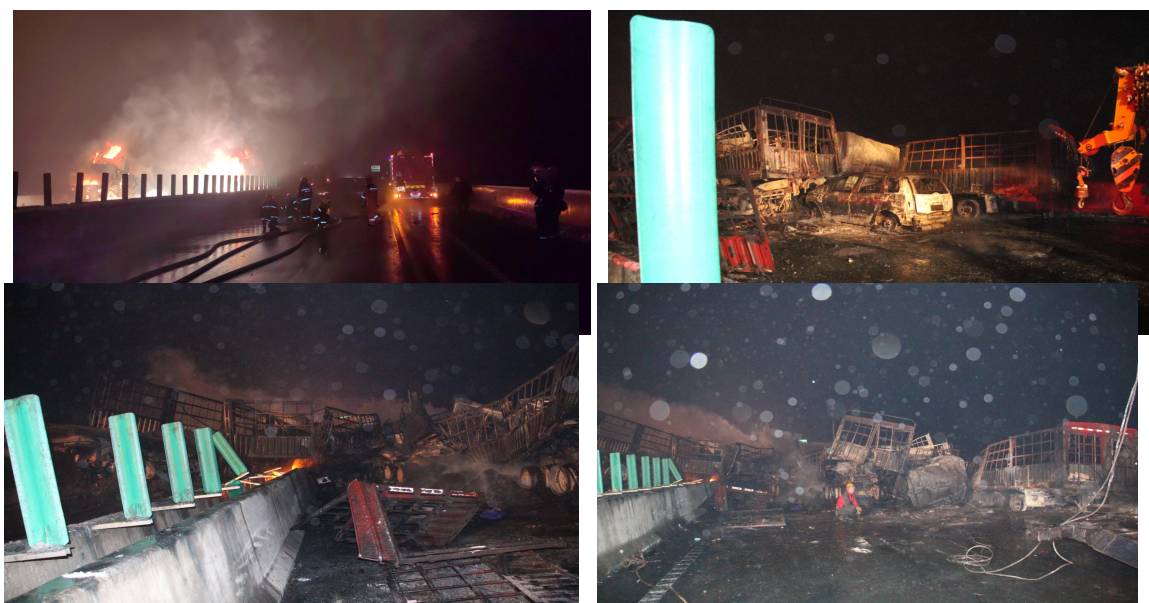
## 现场情况（由南向北照）

中心现场南侧路边有路桩为 K22+200 米，现场勘查中将该公里标作为现场勘查基准点，将高速道路中央隔离护栏作为基准线。事发时该路段雨夹雪，路面湿滑，事故车辆堆积搅缠在桥面上，三个车道均被占据，车辆无法通行。
